**EXPERTIZA TEHNICA
REABILITARE ZONA ALEEA FLORILOR;
REABILITARE STRADA SILOZULUI;
REABILITARE STRADA CONSTRUCTORULUI,
MUNICIPIUL SLATINA, JUDETUL OLT**

RAPORT DE EXPERTIZA TEHNICA

Amplasamentul lucrarii: Aleea Florilor; strada Silozului, strada Constructorului,
Mun. Slatina, judetul Olt

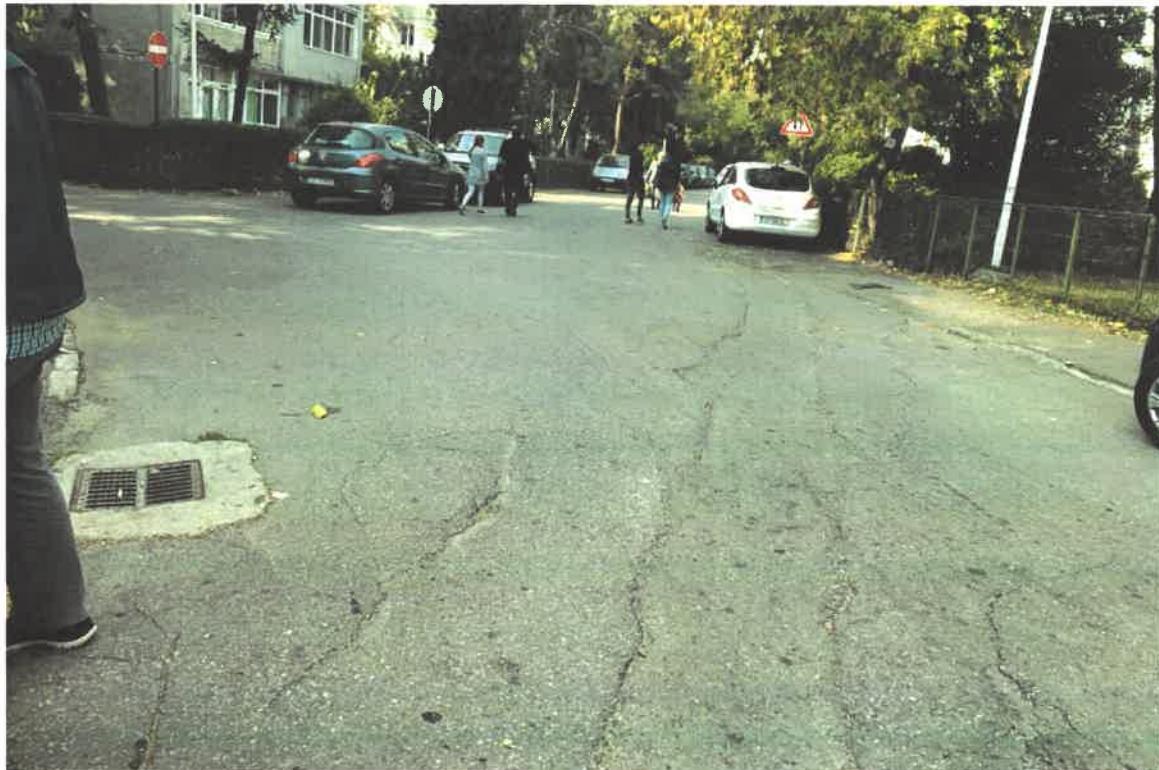
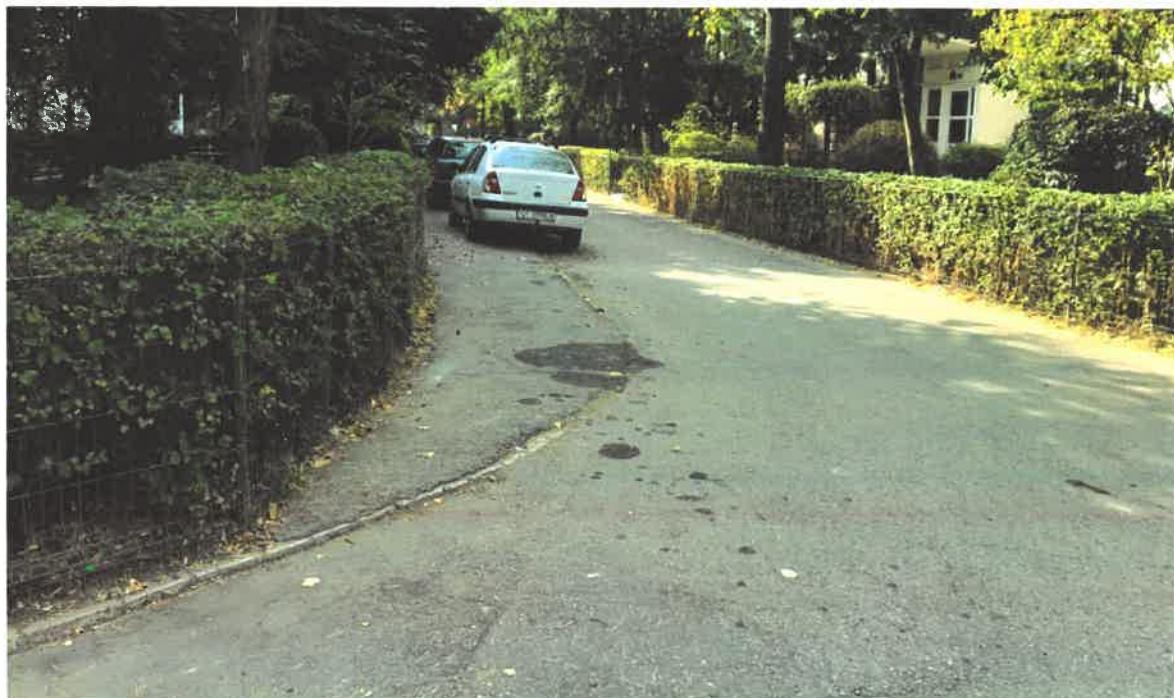
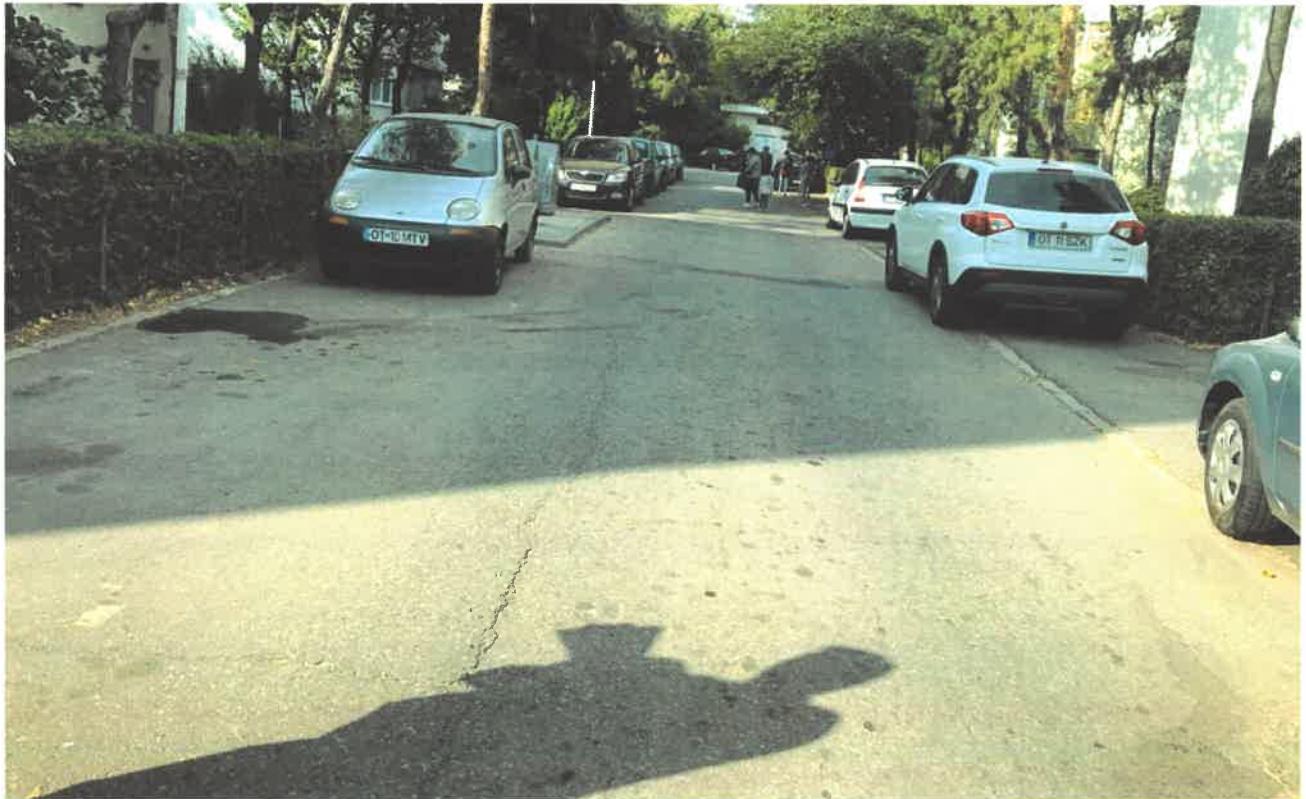
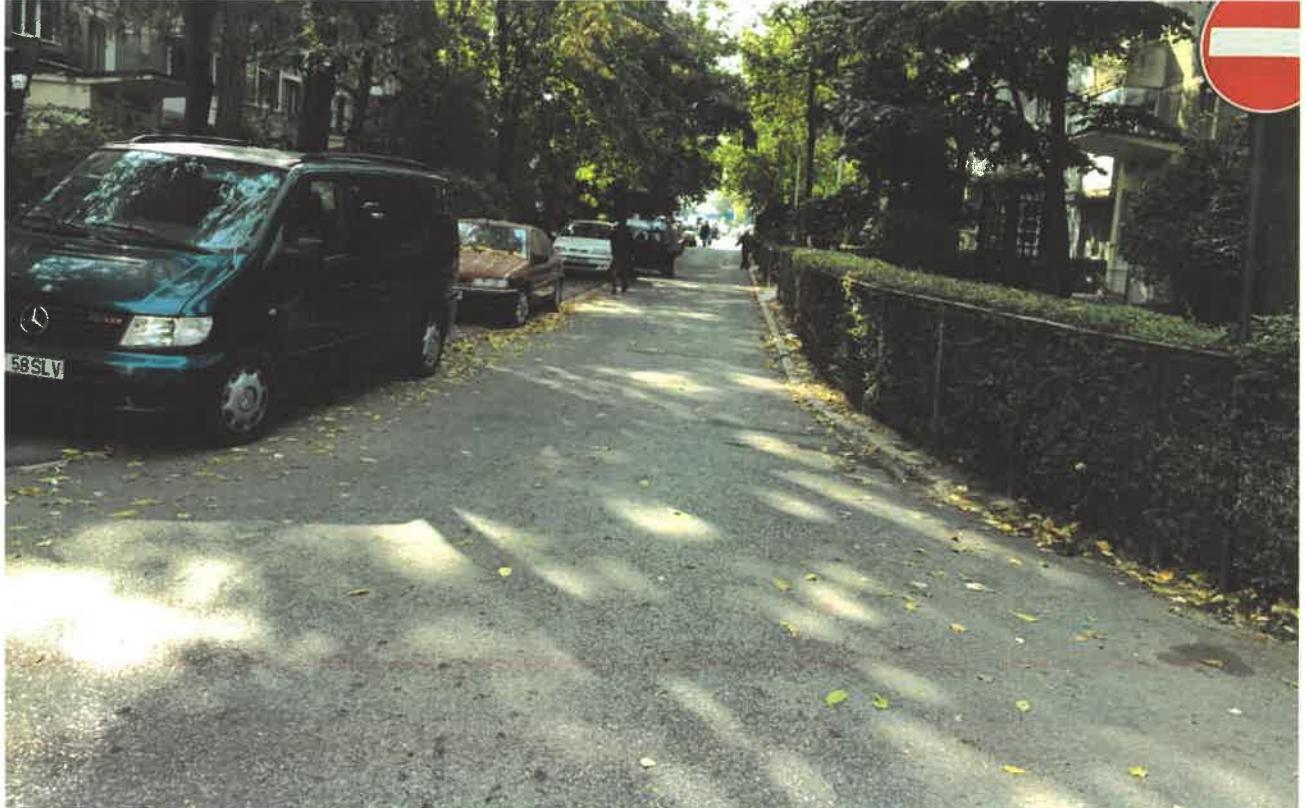
FOTOGRAFII – ALEEA FLORILOR

Pe **Aleea Florilor** structura rutiera este realizata pe sectoare cu strat din mixtura asfaltica fisurata, cu denivelari de 8 - 10 cm pe o fundatie din balast.

Latimea variaza intre 4,00 ÷ 6,00 m si este incadrata de borduri prefabricate din beton, de 20x25cm.

Strada este prevazuta cu trotuare, cu latime variabila, de 1,20÷1,50m, incadrate de borduri prefabricate mari degradate spre latura cu strada pe si borduri prefabricate mici degradate pe latura spre proprietati/accese.

- Strat din asfalt fisurat si denivelat de 10cm pe strat din balast de 18cm o portiune, la strat din asfalt fisurat si denivelat de 8cm, pe strat din beton fisurat si denivelat de 9-10cm;
 - Pietris si bolovanis cu nisip mare si mijlociu (balast), cenusiu la cafeniu, indesat, cu compresibilitate medie la redusa, umed, de la 10 – 17cm – la 26 – 34cm cu caracteristicile fizico mecanice:

a) Pentru **Aleea Florilor** se propune urmatoarea structura rutiera:

- 4 cm strat de uzură din beton asfaltic BA 16,conform Ind. AND 605/2016;
- 6 cm strat de binder BADPS 22,4, conform Ind. AND 605/2016;
- 2-4 cm preluare denivelari cu mixtura asfaltica din BADPS 22,4 pentru strat de egalizare; geocompozit antifisura;
- Structura rutiera existenta.

a) **Aleea Florilor, L=436,10m**

- $P_c =$ se pastreaza partea carosabila existenta
- Trotuarele au urmatoarea structura rutiera:
 - 4 cm strat de uzura BA8;
 - Structura rutiera existanta (beton).
- Partea carosabila este incadrada cu bordura prefabricata de 20x25cm, asezata pe o fundatie din beton.
- Trotuarul se delimita de spatiul verde cu bordura prefabricata de 10x15cm, asezata pe o fundatie de beton.

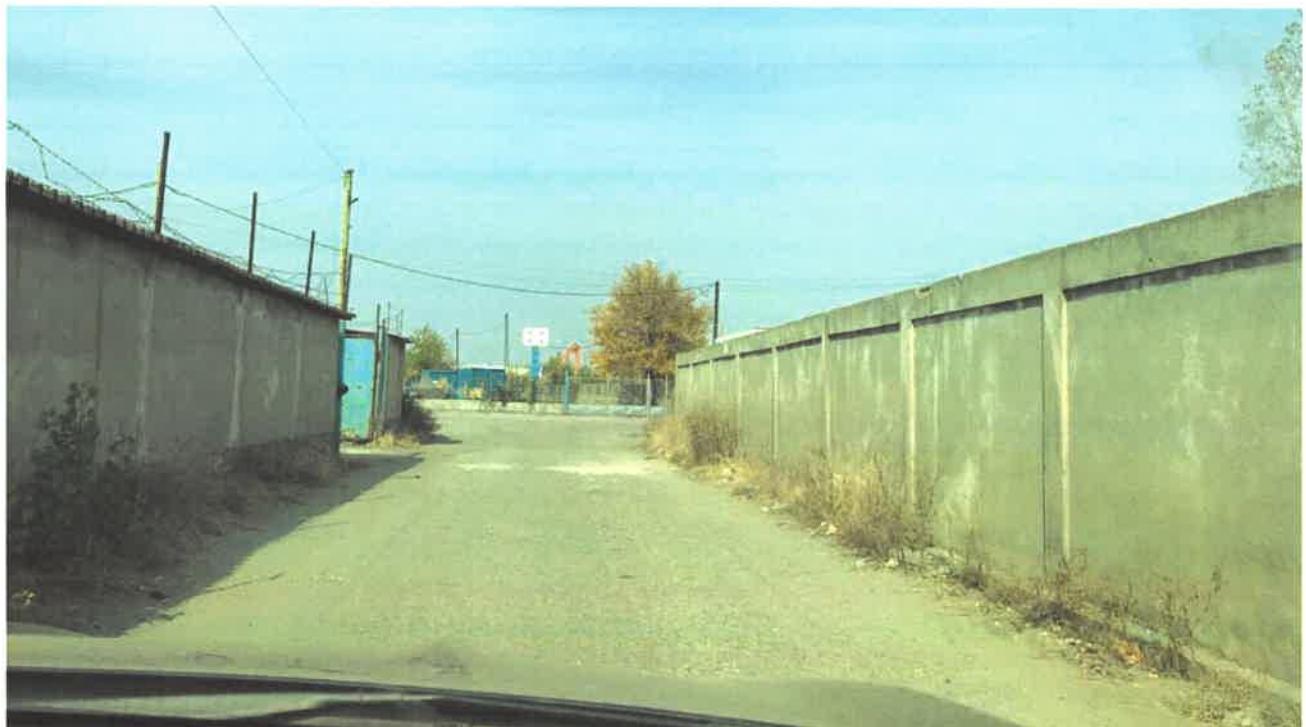
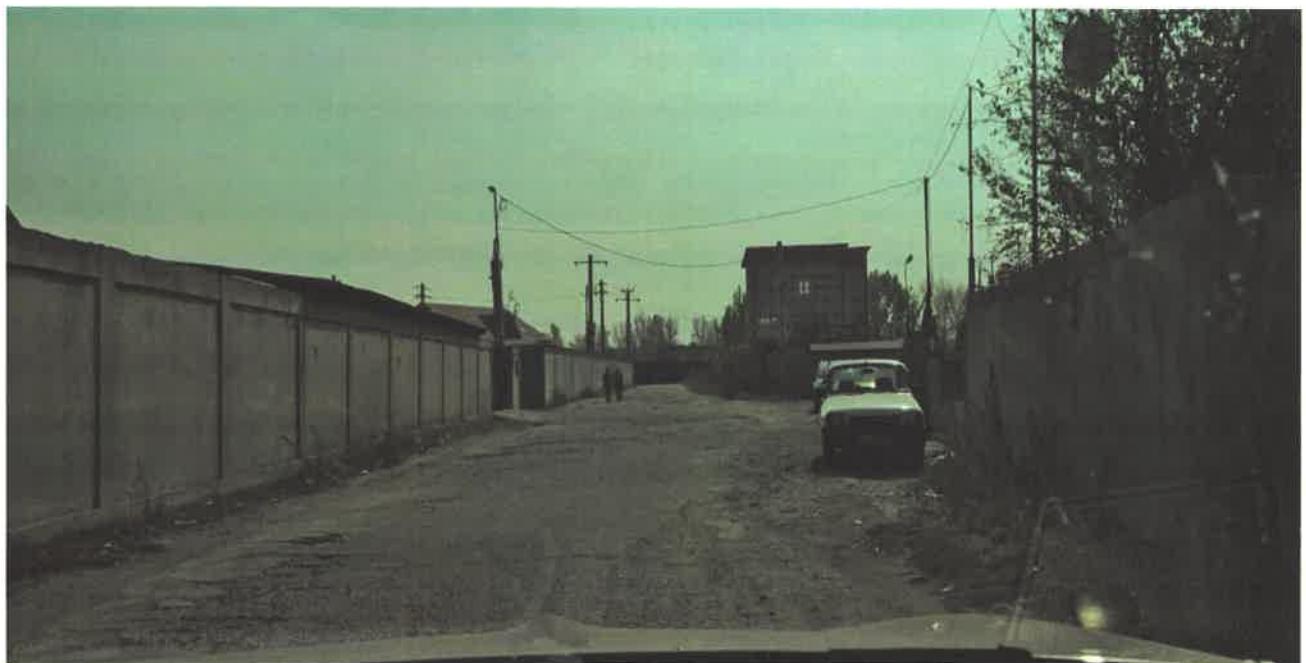
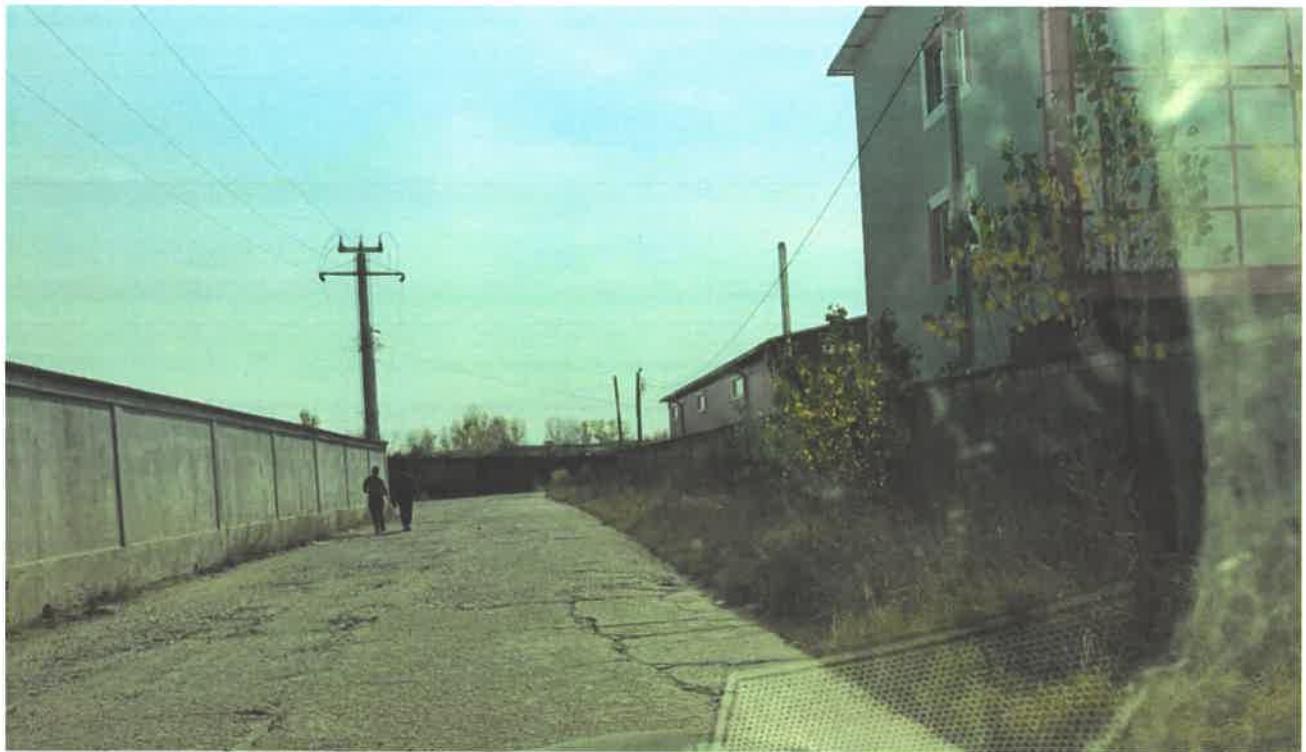
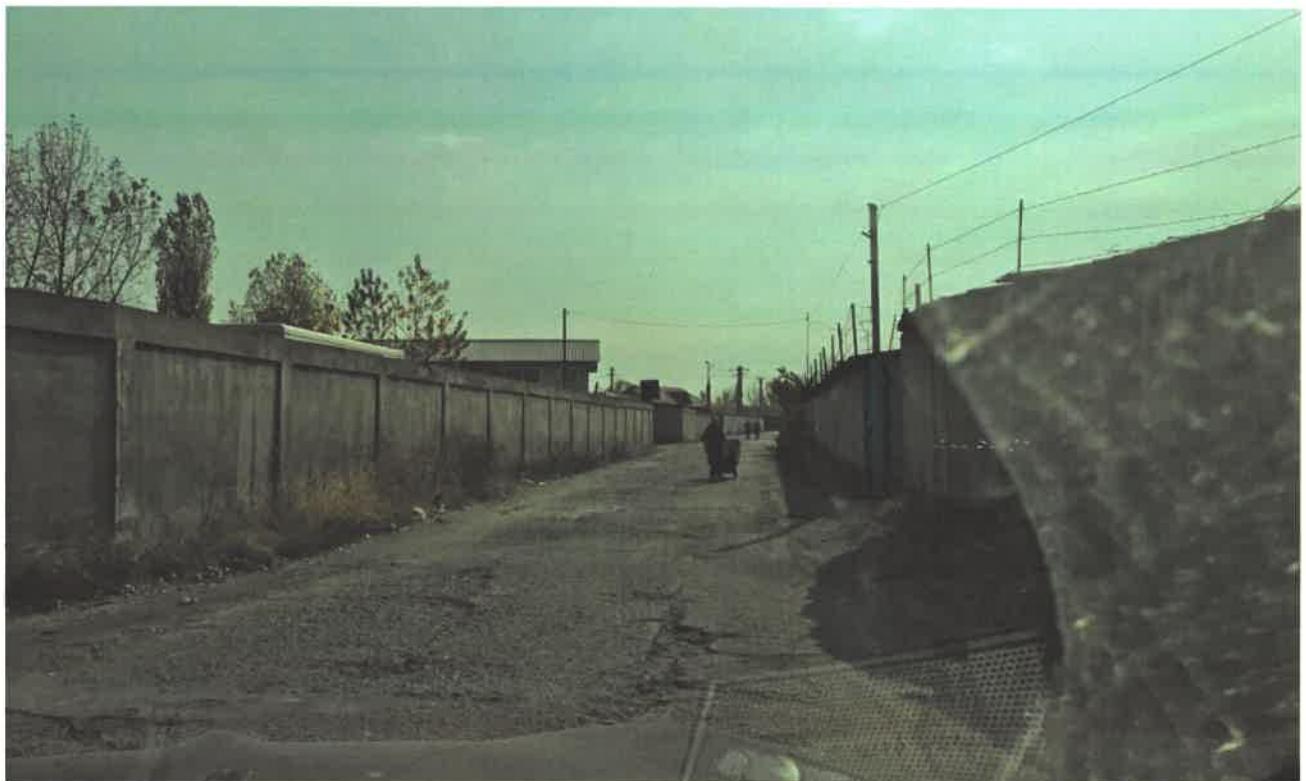
FOTOGRAFII – STRADA SILOZULUI

Pe **strada Silozului** structura rutiera este realizata din mixtura asfaltica degradata, de 3÷4 cm grosime peste o imbracamintea din beton de ciment. Betonul are grosimea de 17-18 cm, cu multe degradari specifice imbracamintilor rutiere din beton de ciment.

Partea carosabila are latimea de 14,00m si este incadrata de borduri mari, pe tronsonul 1 si parte carosabila de 6,00 m, pe tronsonul 2.

Strada este prevazuta cu trotuare pe ambele parti pe zona tronson 1, cu latime variabila, de $3,00 \div 3,60$ m, incadrate de borduri mici pe ambele laturi, degradate. Intre trotuar si limita de proprietate, respectiv intre trotuar si partea carosabila, sunt amenajate spatii verzi.

Pe trotuare, imbracamintea existenta din dale din beton in grosime de 17-18 cm, pe o fundatie din balast de circa 18-20 cm. Imbracamintea prezinta exfolieri, deschiderea rosturilor longitudinale, rupturi, fisuri, crapaturi, tasarea dalelor.

b) Pentru **Strada Silozului** se propune urmatoarea structura rutiera:

- 4 cm strat de uzură din beton asfaltic MAS 16, conform Ind. AND 605/2016;
- 6 cm strat de binder BADPC 22,4, conform Ind. AND 605/2016;

- 2-4 cm preluare denivelari cu mixtura asfaltica din BADPS 22,4 pentru strat de egalizare; geocompozit antifisura;
 - Structura rutiera existenta.
- c) Pentru **Strada Constructorului** se propune urmatoarea structura rutiera:
- 4 cm strat de uzură din beton asfaltic BA 16, conform Ind. AND 605/2016;
 - 6 cm strat de binder BADPC 22,4, conform Ind. AND 605/2016;
 - 2-4 cm preluare denivelari cu mixtura asfaltica din BADPS 22,4 pentru strat de egalizare; geocompozit antifisura pe zona de rosturi;
 - Structura rutiera existenta.

b) **Strada Silozului, L=648m**

- $P_c = 14.00m +$ spatiu verde + trotuar variabil stanga – dreapta
- Trotuarele au urmatoarea structura rutiera:
 - 4 cm strat de uzura BA8;
 - Structura rutiera existanta (beton).
- Partea carosabila este incadrada cu bordura prefabricata de 20x25cm, asezata pe o fundatie din beton.
- Trotuarul se delimita de spatiul verde cu bordura prefabricata de 10x15cm, asezata pe o fundatie de beton.

- $P_c = 6.00m + 2$ acostamente consolidate x 0.50m
- Acostamentele consolidate au urmatoarea structura rutiera:
 - 4 cm strat de uzură din beton asfaltic MASF 16, conform Ind. AND 605/2016;
 - 6 cm strat de binder BADPS 22,4, conform Ind. AND 605/2016;
 - 10 cm fundatie din piatra sparta, conform SR EN 13242+A1:2008;
 - 30 cm fundatie din balast, conform SR EN 13242+A1:2008;
 - 10 cm strat de forma din balast, conform SR EN 13242+A1:2008.

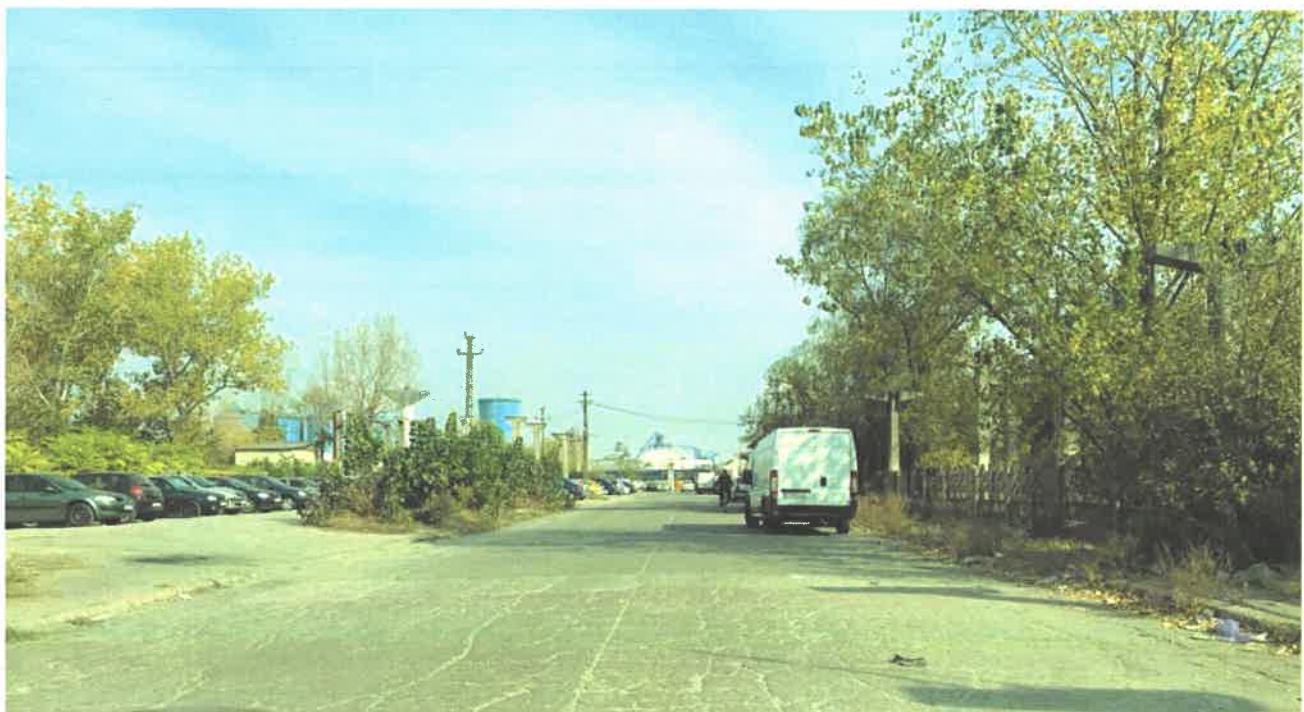
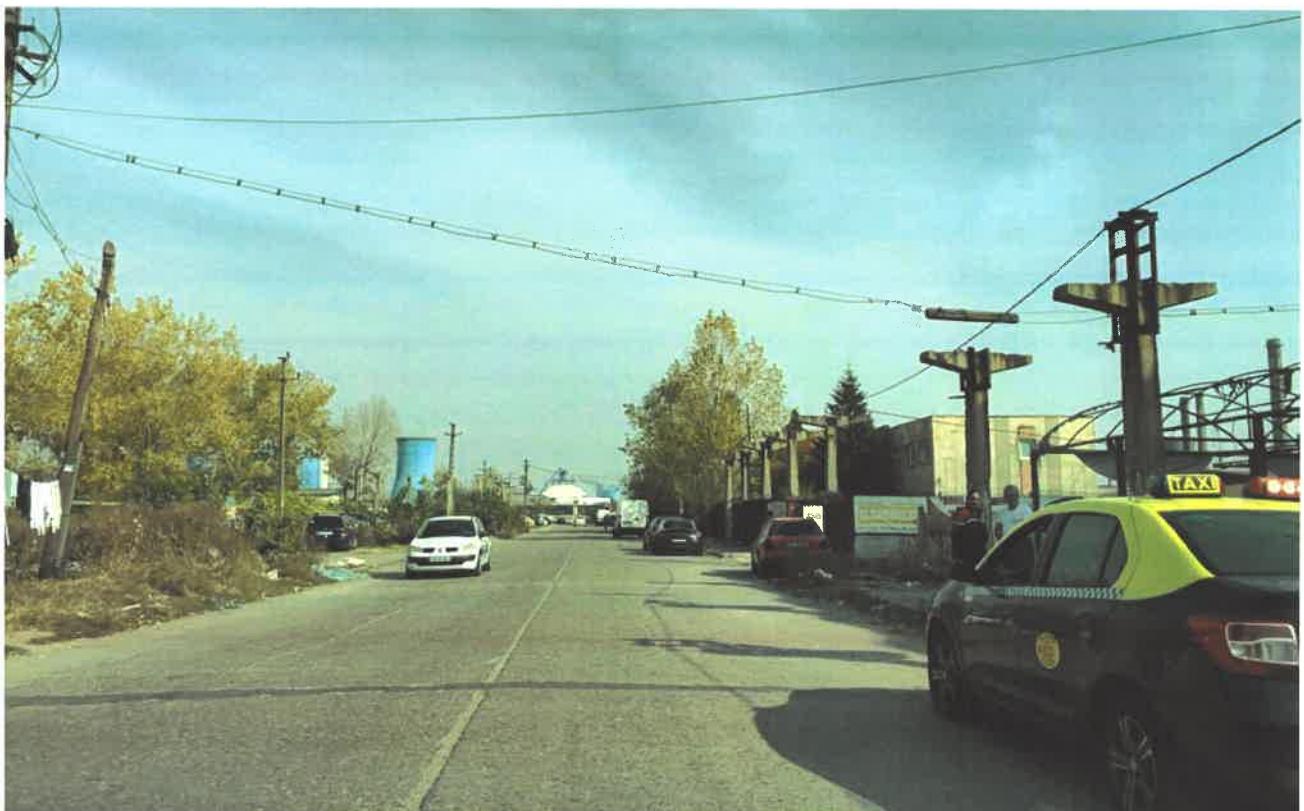
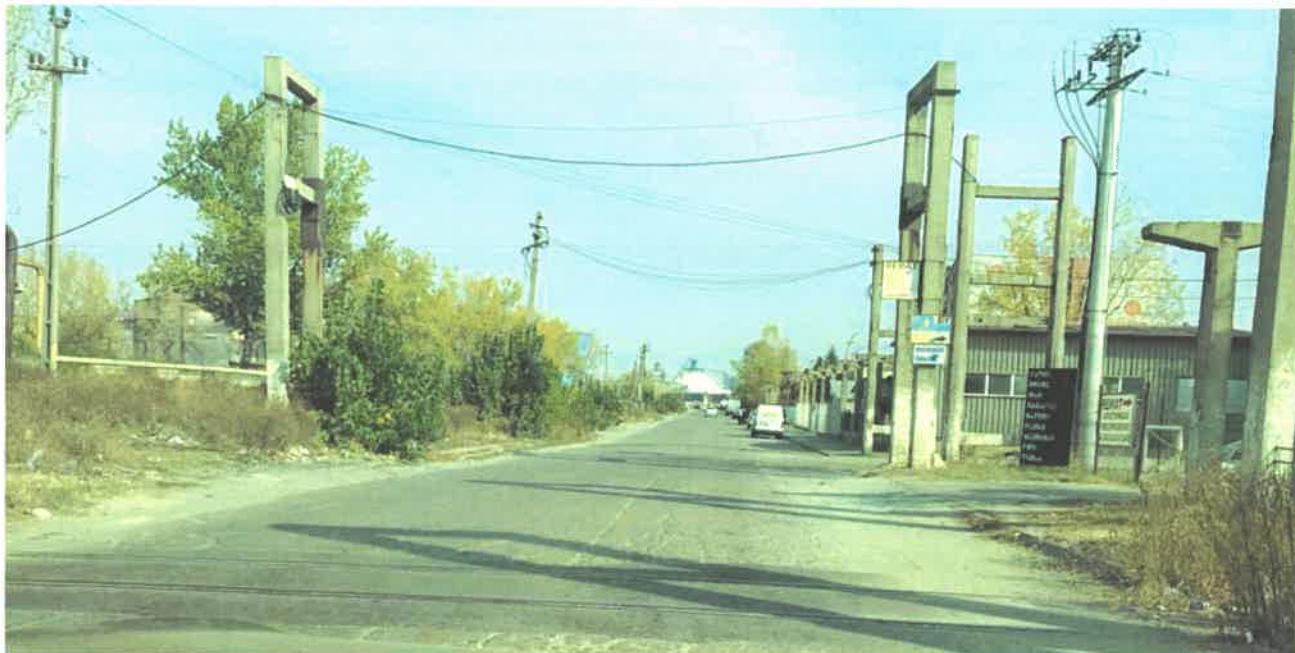
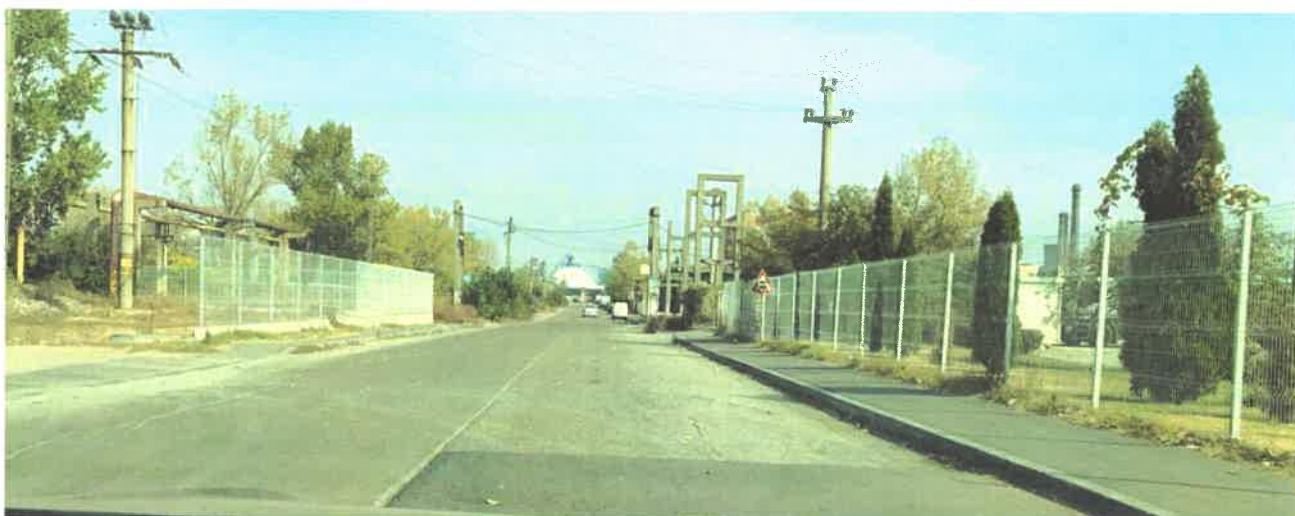
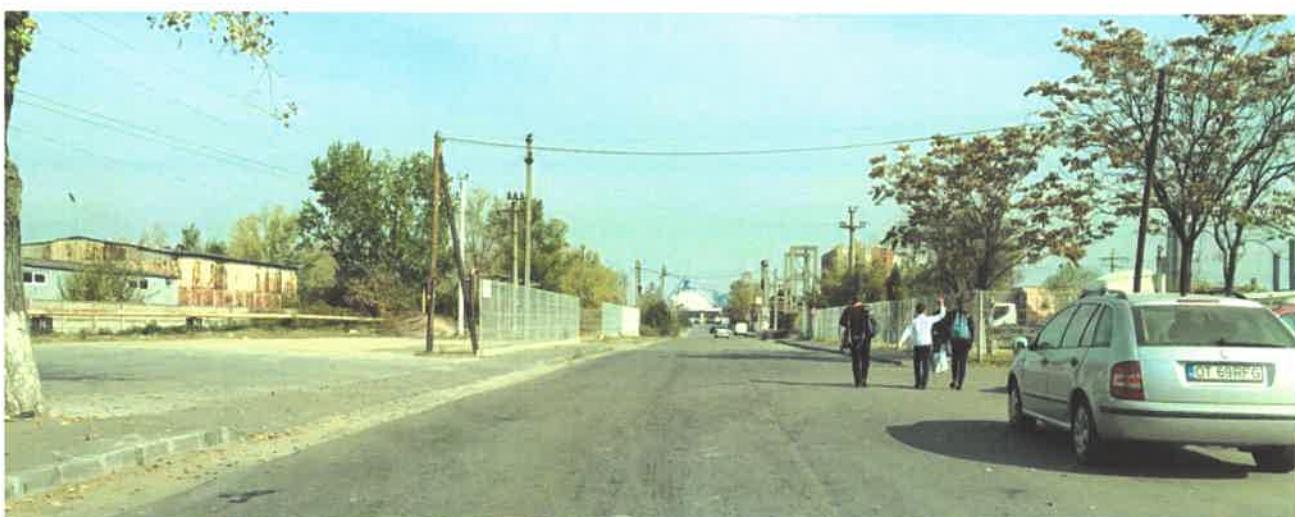
FOTOGRAFII – STRADA CONSTRUCTORULUI

Pe strada **Constructorului** structura rutiera este realizata din mixtura asfaltica degradata de $3 \div 4$ cm grosime peste o imbracaminte din beton de ciment de 16-19 cm. Betonul de ciment este fisurat si denivelat.

Latimea partii carosabile este 9,00m, cu rigole din beton carosabile de 2x1,00m.

Strada este prevazuta cu trotuare, cu latime variabila, $1,50 \div 2,00$ m, incadrate de borduri mari degradate spre latura cu strada si borduri mici degradate pe latura spre proprietati/accese.

Pe trotuare, imbracamintea existenta din dale din beton de ciment in grosime de 16-19 cm, pe o fundatie din balast de circa 20 cm grosime. Imbracamintea prezinta exfolieri, rosturile longitudinale sunt deschise, rupturi, fisuri, crapaturi, tasarea dalelor.

Rigola carosabila, care se dezvolta pe ambele laturi ale strazii, este nefunctionala, fiind colmatata. Dalele din beton care acopera rigola se prezinta in stare buna, nefiind necesara inlocuirea.

Parcarile existente prezinta degradari, fiind necesara modernizarea acestora.

c) Strada Constructorului, L=592,65m

- $P_c = 8.00m +$ trotuar variabil stanga – dreapta
- Trotuarele au urmatoarea structura rutiera:
 - 4 cm strat de uzura BA8;
 - Structura rutiera existanta (beton).
- Partea carosabila este incadrada cu bordura prefabricata de 20x25cm, asezata pe o fundatie din beton.
- Trotuarul se delimita de spatiul verde cu bordura prefabricata de 10x15cm, asezata pe o fundatie de beton.

- $P_c = 8.00m +$ rigola carosabila (stanga-dreapta) + trotuar stanga-dreapta
- Trotuarele au urmatoarea structura rutiera:
 - 4 cm strat de uzura BA8;
 - 10 cm fundatie din beton, conform NE 012-2012;
 - 10 cm fundatie din balast, conform SR EN 13242+A1:2008;
- Partea carosabila este incadrada cu bordura prefabricata de 20x25cm, asezata pe o fundatie din beton.
- Trotuarul se delimita de spatiul verde cu bordura prefabricata de 10x15cm, asezata pe o fundatie de beton.

- Pe **Strada Constructorului** scurgerea apelor se realizeaza prin pante transversale si longitudinale, precum si prin rigola carosabila.
